ADRIAN ANDREI RUSU
RADU LUPESCU
PARASCHIVA VICTORIA BATARIUC (†)

LAPIDARIUL MĂNĂSTIRII PUTNA

Editura Mitropolit Iacov Putneanul
2018

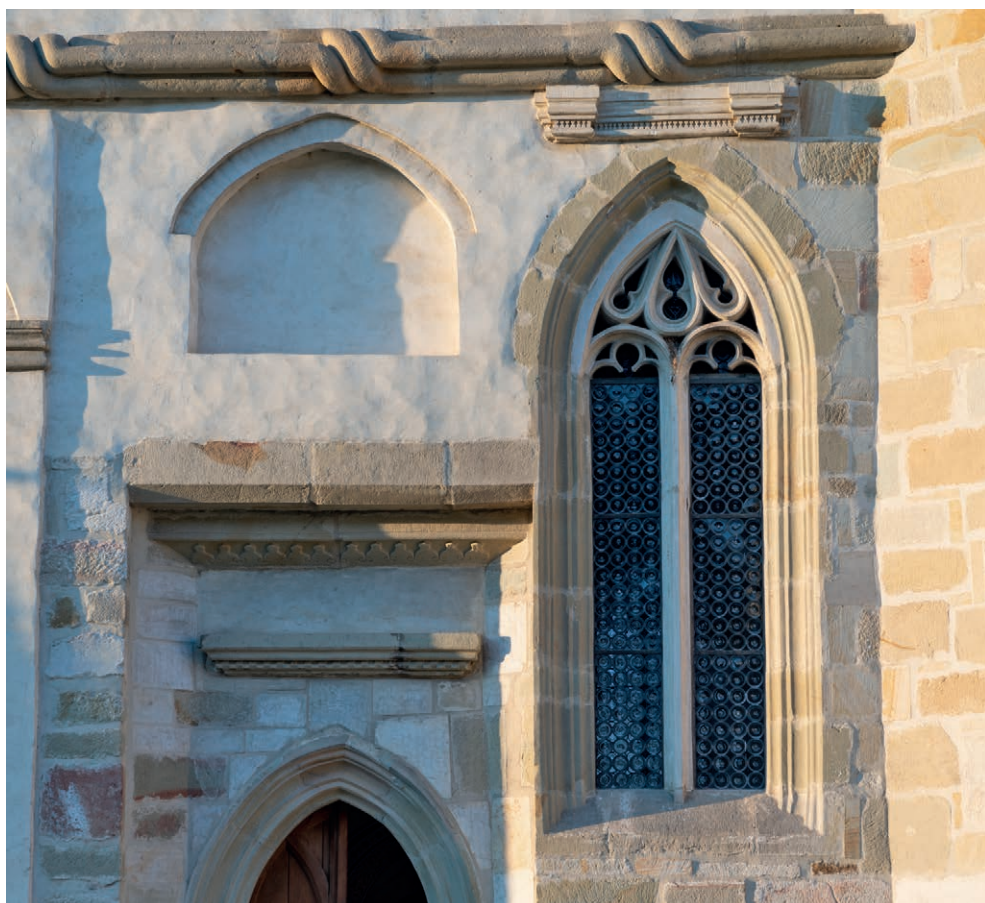
Fig. 26. Intrarea de nord a pridvorului, cu ușa și fereastra de factură gotică
surmontate de sprâncene dintr-o epocă mai târzie

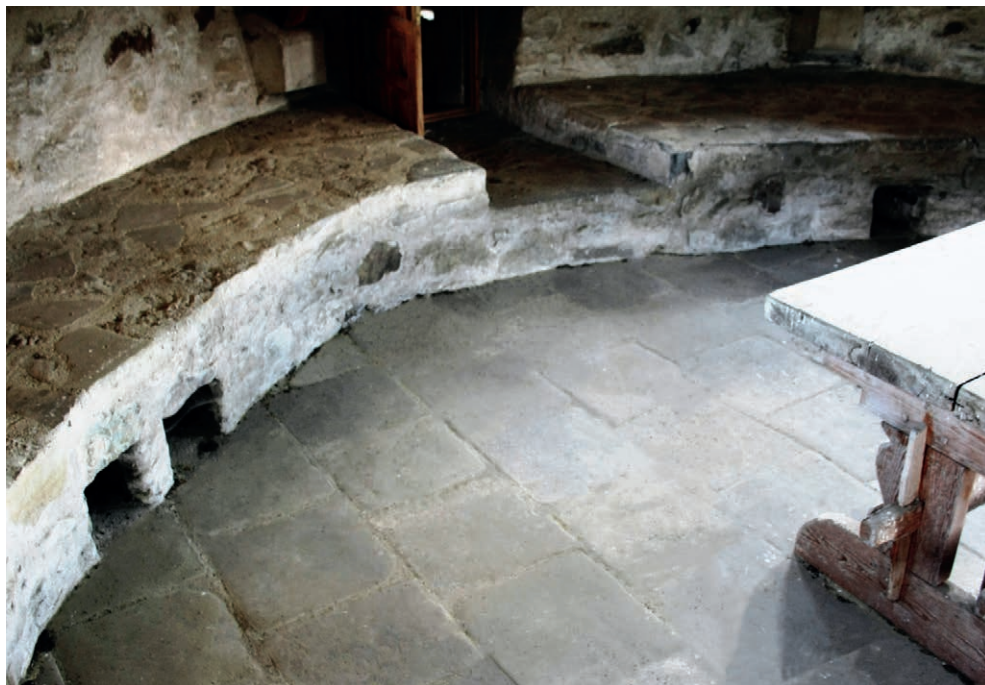
Fig. 57. Platforma superioară a Turnului Tezaur

h. În fine, *platforma superioară*, mărginită de crenelaj (merloane și creneluri) și acoperită de coifura acoperișului, merită încă adnotată (**Fig. 57**). Dalajul pardoselii pare compact, vechi și uzat. Un fel de „banchetă” dublează parapetul cu crenelaj. El poate fi imaginat cu rost de drum de strajă, pentru mai bunul acces la trageri cu arme de aruncare. Mult mai interesante sunt însă perechile de orificii pătrate, aflate la baza lor, la nivelul dalajului. Este posibil ca ele să fi făcut parte dintr-o soluție diferită de acoperire, decât cea adoptată de către restaurare. Ca și în cazul acoperișului bisericii, șarpantele prea scurte ale acoperișului au cauzat și aici prelingeri de săruri cuproase la partea superioară a contraforturilor.

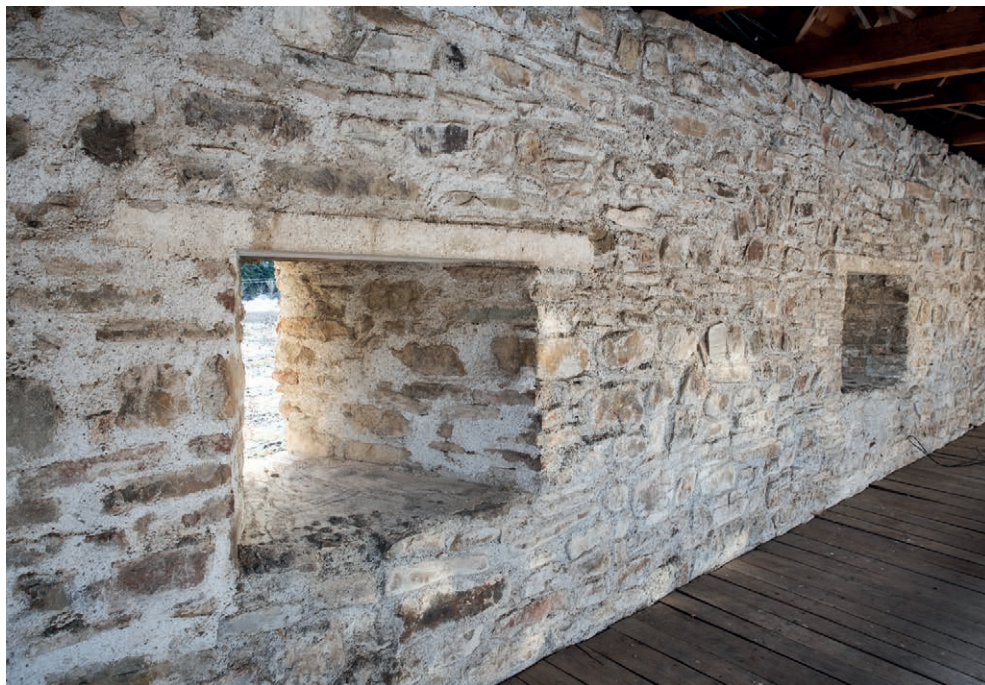
Fig. 94. Golurile de tragere în zidul de incintă, refăcute în cursul secolului al XX-lea

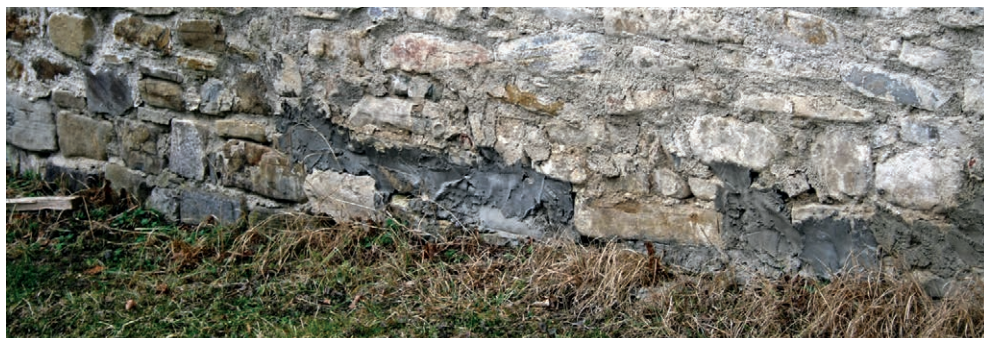
Fig. 107. Deteriorări ale zidului de incintă în zona de transfer a umezelii

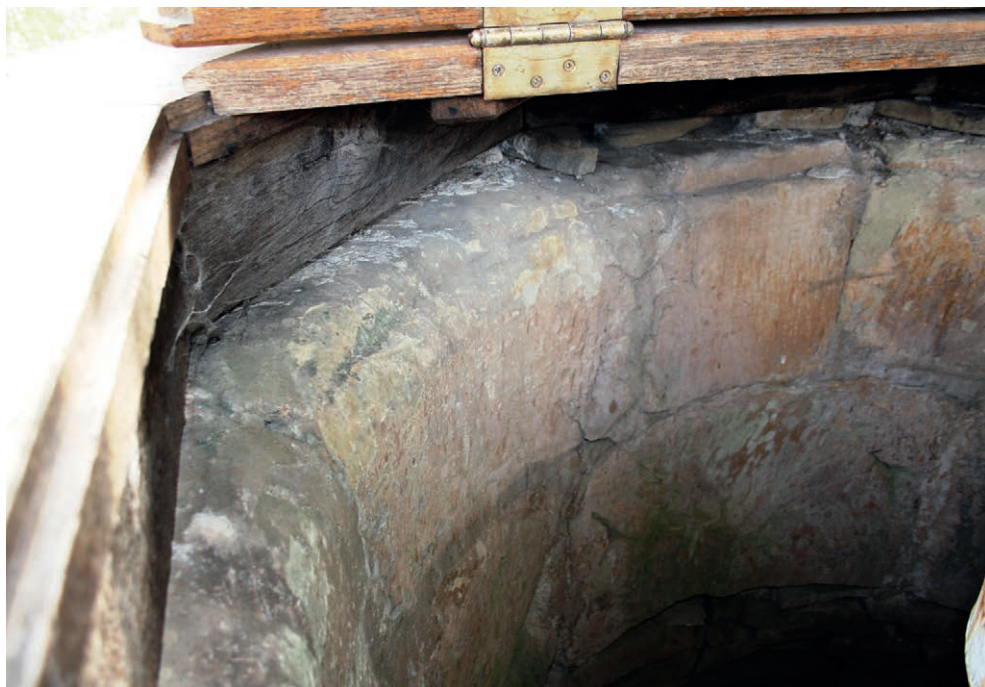
Fig. 149. Coronamentul ghizdului fântâniei, executat din pietre profilate

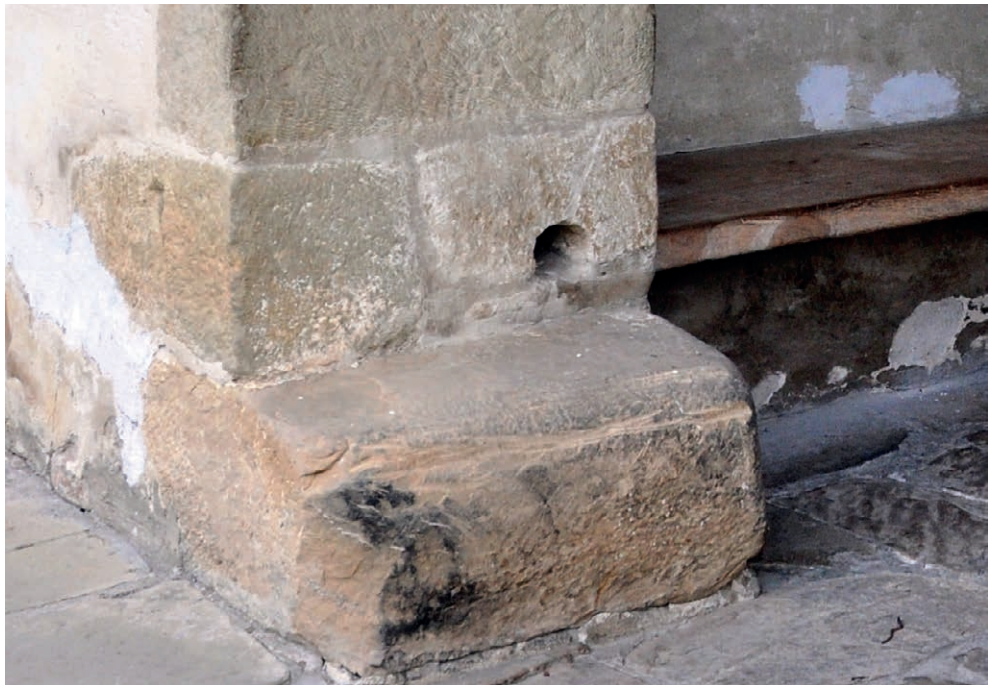
Fig. 150. Bloc de piatră, original, probabil, din componența unui sistem de aducțiune a apei, refolosit la turnul de intrare
